# UNIVERSIDAD COLEGIO MAYOR DE CUNDINAMARCA

### INFORME DE AUDITORÍA

INFORME No. 101.4.2.06-2018

#### AUDITORÍA DE SEGUIMIENTO A LAS OBSERVACIONES DADAS POR EL HOSPITAL CENTRO ORIENTE E.S.E.

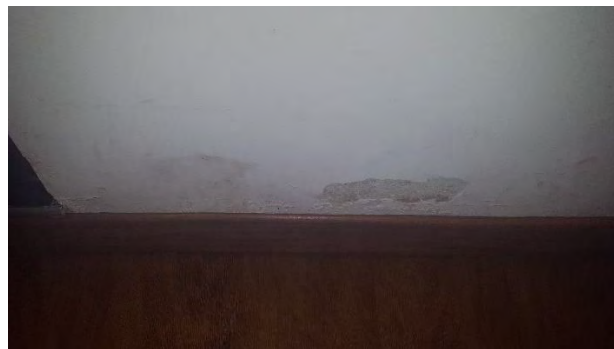
Secretaría del programa de Bacteriología

Falta limpieza y/o pintura en las instalaciones de las dependencias ubicadas en la sede principal como a continuación se relacionan:

- 7.2 Se debe realizar un plan de mantenimiento de las sedes, dado que estas presentan falta de pintura, aseo y conservación, al igual que el punto anterior se debe basar en el presupuesto y recursos disponibles, priorizando las áreas que afecten el desarrollo de la actividad misional de formación.

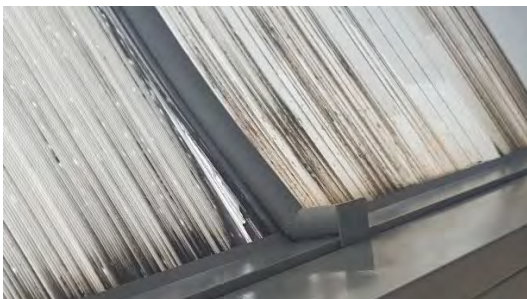
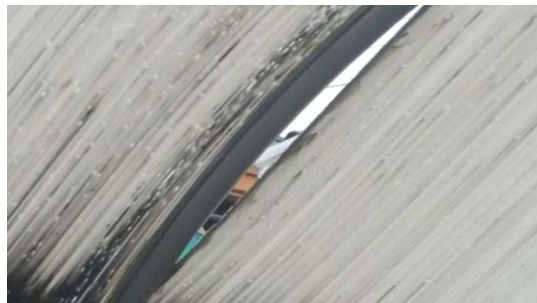
Biblioteca

Falta limpieza y/o pintura en el domo frente a biblioteca y ajustar algunas láminas.

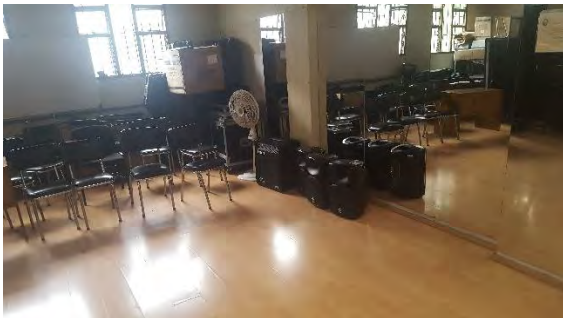
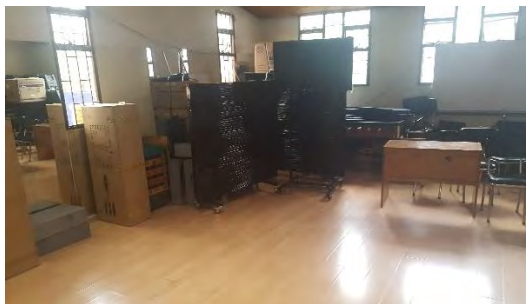
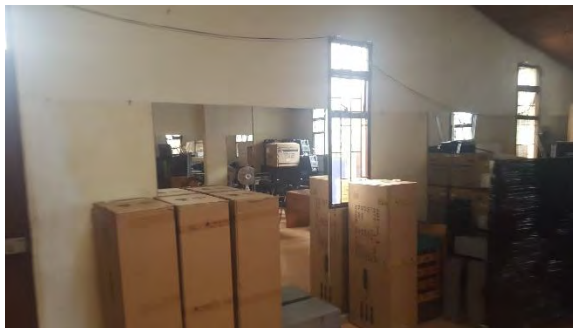
Desorden de material en el salón de espejos de la División del Medio Universitario y faltan espejos

Alfombras viejas y desgastadas en el 2 piso de la División del Medio Universitario

- 7.4 Organizar el material que se encuentra en el salón de espejos de la División del Medio universitario y colocar los espejos que faciliten la enseñanza de danzas e instrumentos musicales.

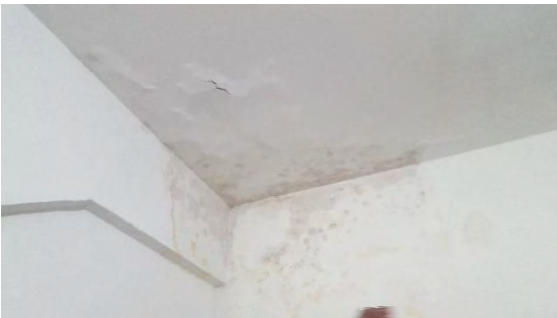
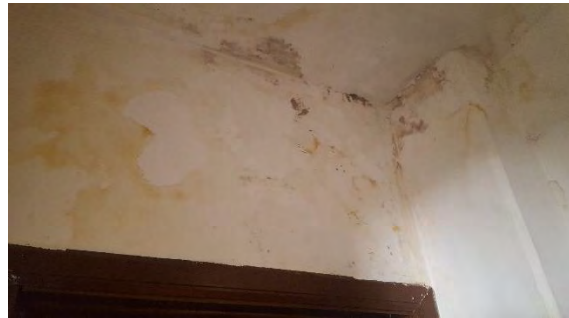
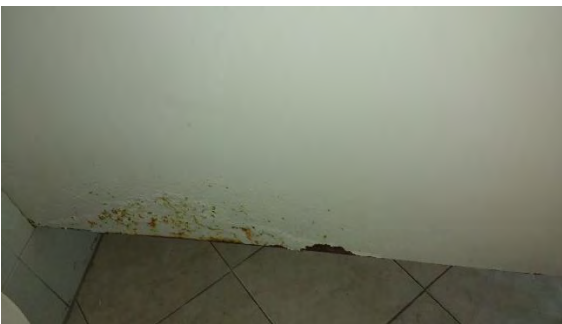
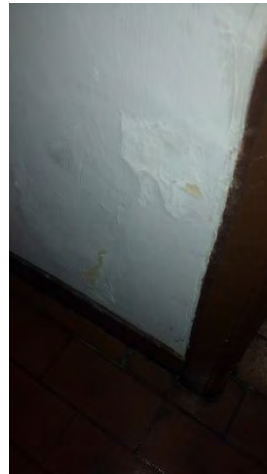
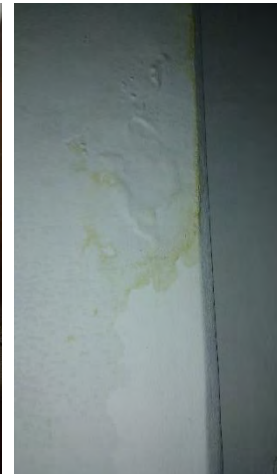
Pintura agrietada, con burbujas y/o humedad en algunas zonas de la sede.

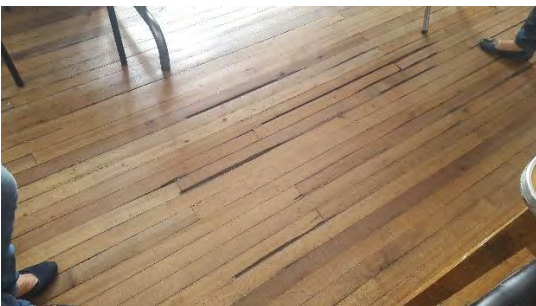
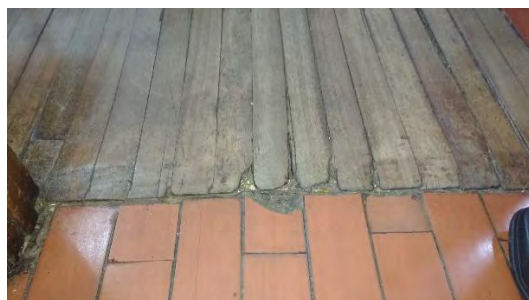
Grieta en el piso, algunas baldosas rotas, aberturas en piso de madera.

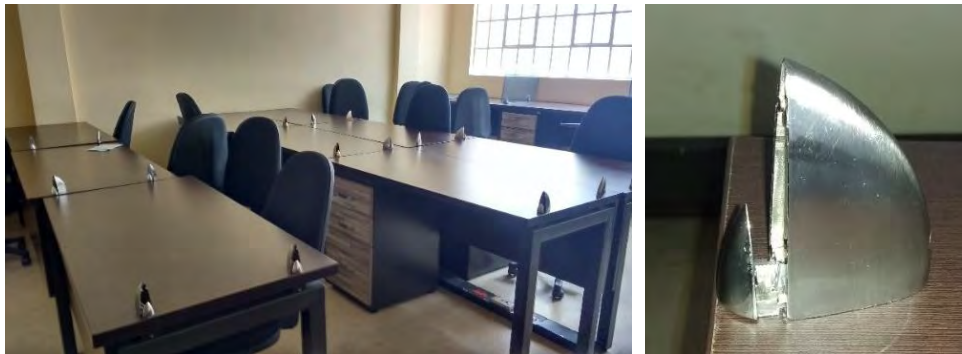
En la sede tres – Facultad de Derecho, la mayoría de los puestos del salón “207 - 208” se encontraban con los soportes para división sin el vidrio correspondiente, como se muestra a continuación:

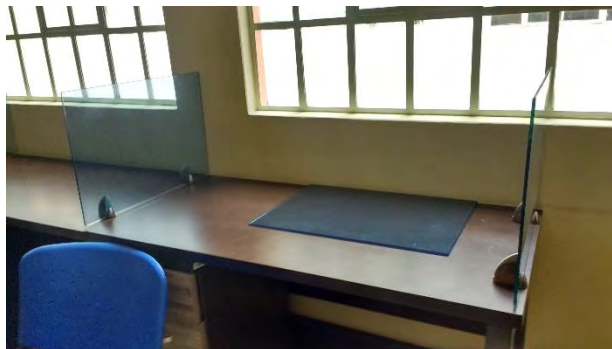
También se observó que el vidrio de los puestos que ya están instalados, no tiene borde redondeado, por lo que igualmente representa un riesgo para las personas que hacen uso de dicha aula.

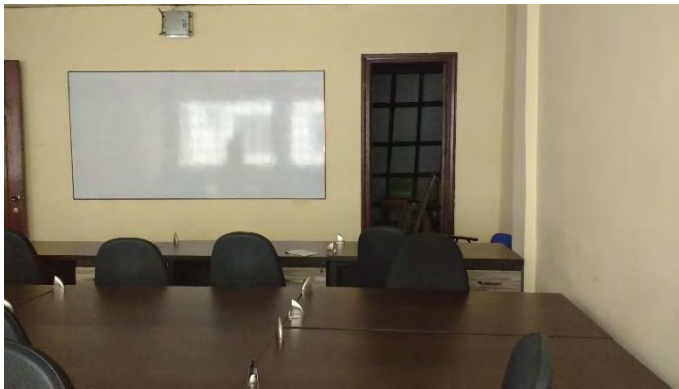
Adicionalmente, en el mismo salón hay un depósito con elementos de mantenimiento, por lo que se debe adecuar como corresponde y con las condiciones de seguridad pertinentes.

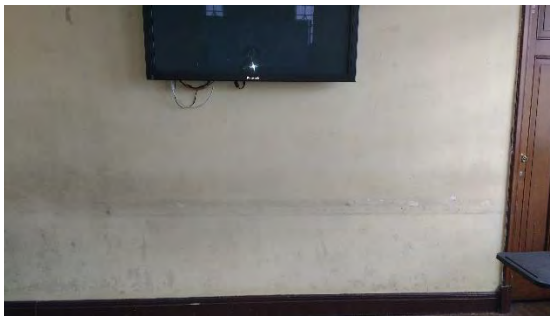
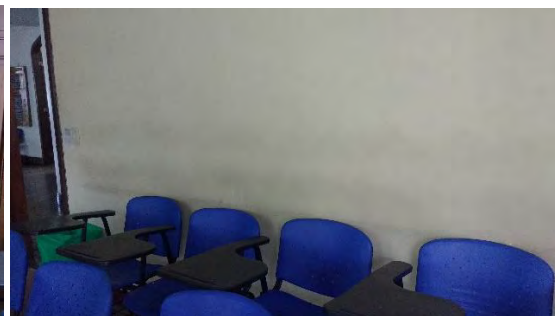
Pintura agrietada, con burbujas y/o humedad, falta limpieza y/o pintura, en algunas zonas y salones de la sede.

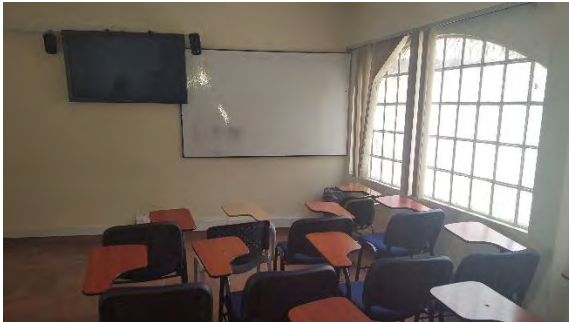
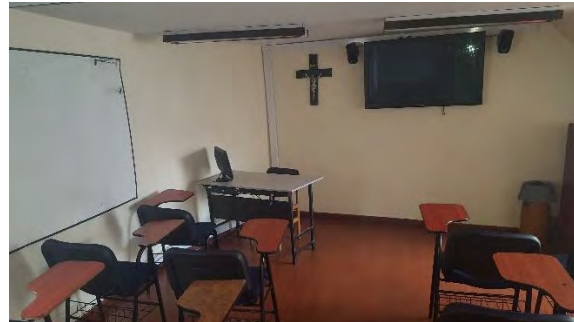
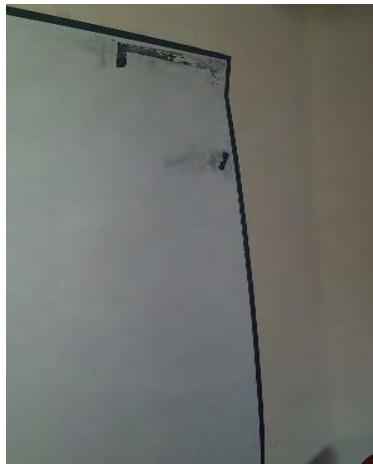
Concentración de insectos (moscos) en un salón del segundo piso, frente a la cafetería, situación evidenciada desde el año 2017 y el tablero se está dañando

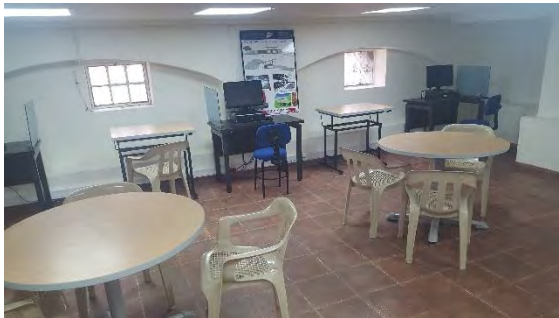
El salón de estudios que se encuentra en el sótano, le falta ventilación y tiene malos olores, la altura de este salón es de 180 centímetros

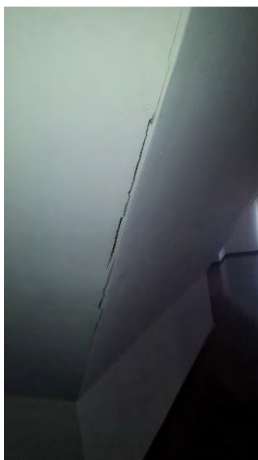
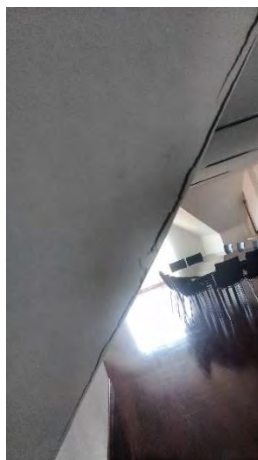
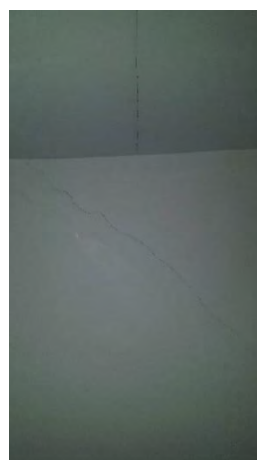
Pintura agrietada, con burbujas y/o humedad en algunas zonas.  
Las paredes y techo del último piso se encuentran agrietados.

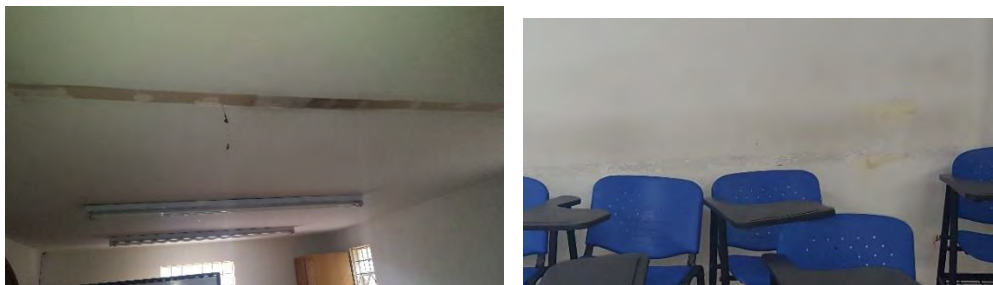
Falta limpieza y/o pintura en algunas zonas y salones de la sede.

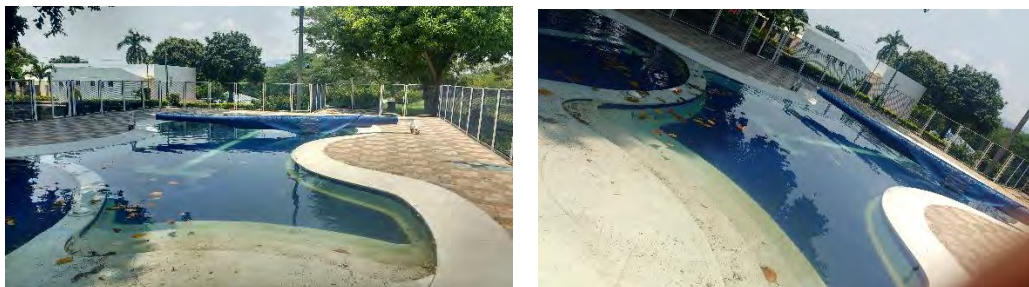
- La valla o reja de seguridad no tiene polo a tierra, el cual es necesario por ser de un material metálico que se convierte en un conductor eléctrico en caso de una tormenta eléctrica.
- Los huecos de la valla permiten que niños la puedan escalar

- 7.12 Instalar puntos de polo a tierra en las vallas que protegen la piscina, dado que estas son en materiales no aislantes, para evitar descargas por tormentas eléctricas
