# UNIVERSIDAD COLEGIO MAYOR DE CUNDINAMARCA

### INFORME DE AUDITORÍA

INFORME No. 101.4.2.06-2018

#### AUDITORÍA DE SEGUIMIENTO A LAS OBSERVACIONES DADAS POR EL HOSPITAL CENTRO ORIENTE E.S.E.

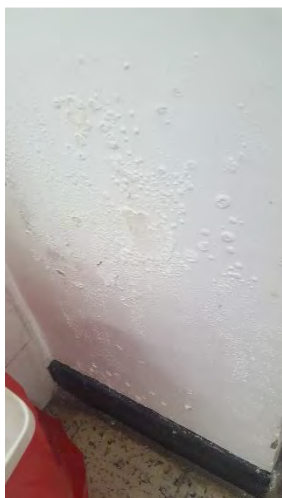
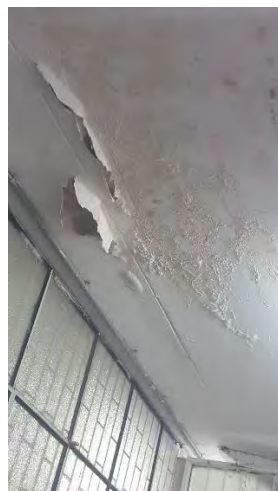
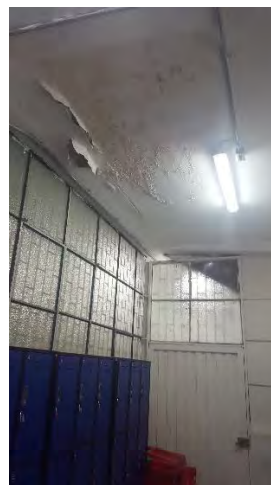
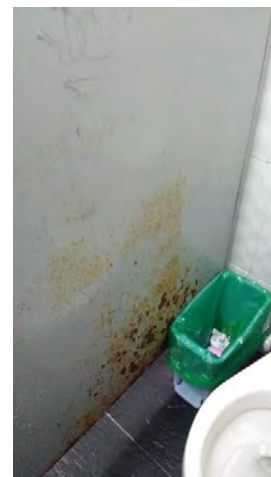
#### Laboratorio Central

Falta limpieza y/o pintura en las instalaciones de las dependencias ubicadas en la sede principal como a continuación se relacionan:

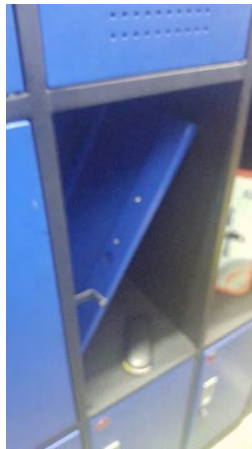
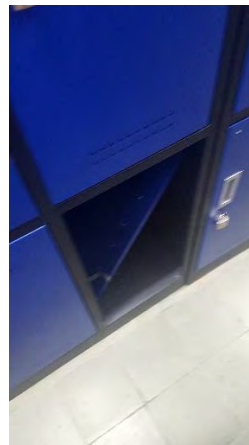
Lockers de laboratorios averiados a pesar que son nuevos.

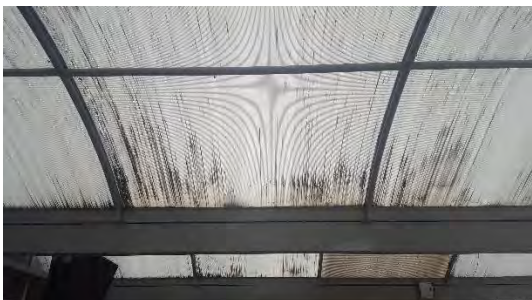
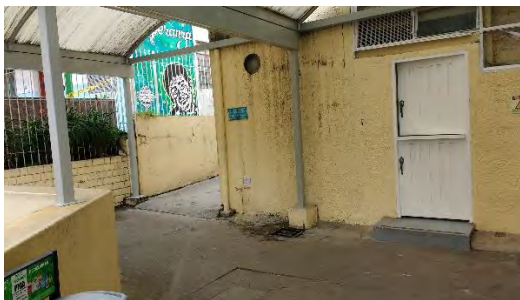
Biblioteca

Falta limpieza y/o pintura en el domo frente a biblioteca y ajustar algunas láminas.

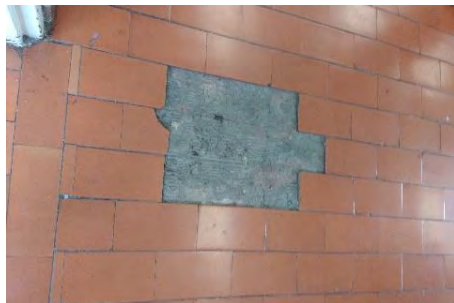
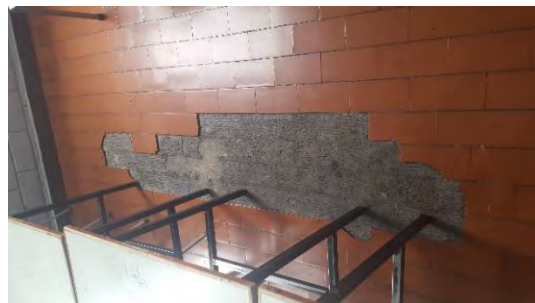
Faltan algunas baldosas en los salones EC-09 y EC-18.

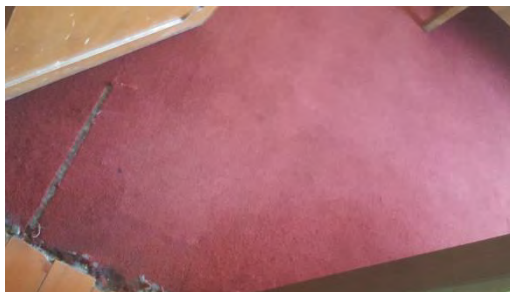
Alfombras viejas y desgastadas en el 2 piso de la División del Medio Universitario

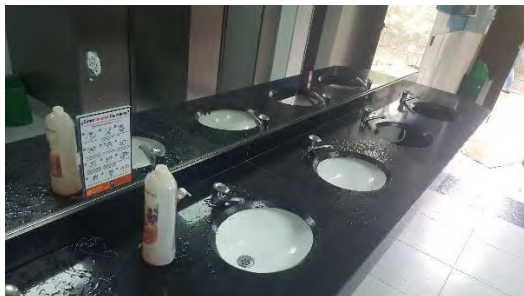
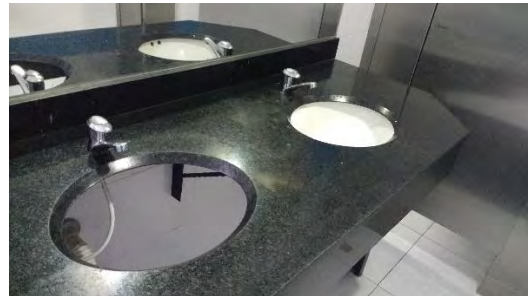
Los baños en la sede principal presentan:

- Dotación sanitaria incompleta (jabón líquido, toallas de papel o sistema de secado de manos en buen estado, papel higiénico)
- Humedad en el baño de caballeros del área de salud por filtración de agua cuando llueve.

- División sanitaria oxidada en baño de la zona lockers de laboratorios.
- No todos los baños cuentan con el formato de limpieza y desinfección, y dicho formato no está siendo diligenciado en su totalidad (firmas de supervisor, observaciones: bueno, regular, malo), en algunas sedes o áreas solamente firman uno para toda una zona.

- La Mayoría de los secadores de manos no funcionan
- Faltan lavamanos en los baños de estudiantes del Medio Universitario, de Bacteriología y zona lockers laboratorios.

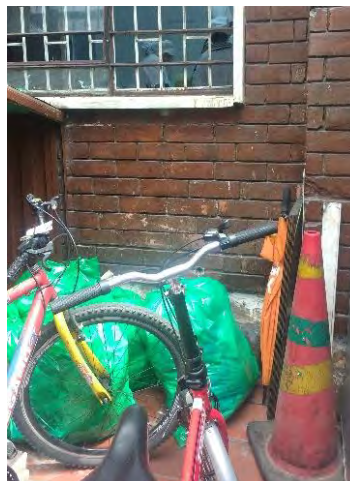
Así mismo, se observó que el almacenamiento de las bolsas de basura se encuentra al lado de la cocina, por lo que se debe establecer un lugar adecuado para el almacenamiento de los residuos sólidos en sus respectivas canecas y de acuerdo a la clasificación que corresponda, pues representa un peligro en condiciones de seguridad de tipo locativo, para los usuarios de ésta área.

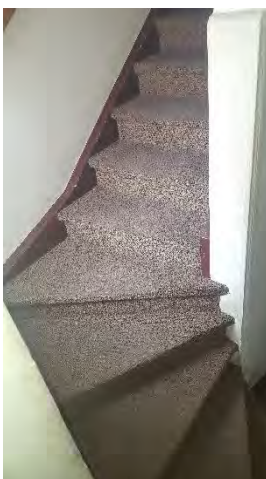
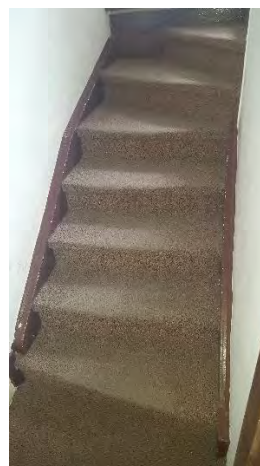
Falta realizar limpieza en las alfombras de las escaleras.

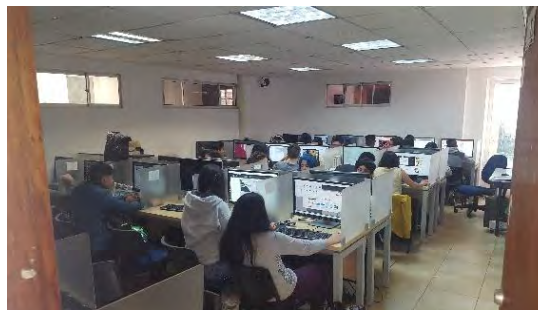
El salón de informática es muy caliente, falta instalarle un sistema de aire acondicionado o ventilación

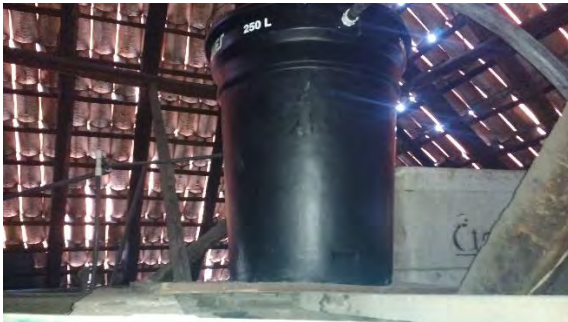
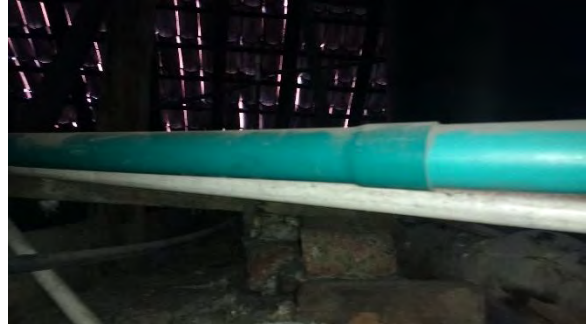
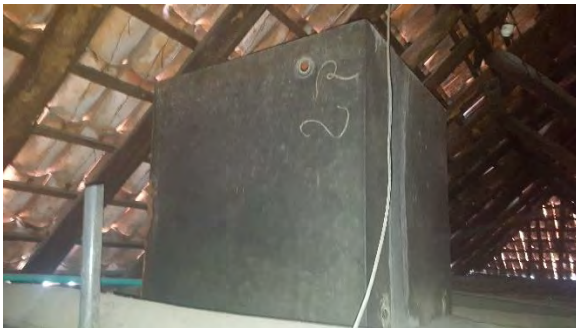
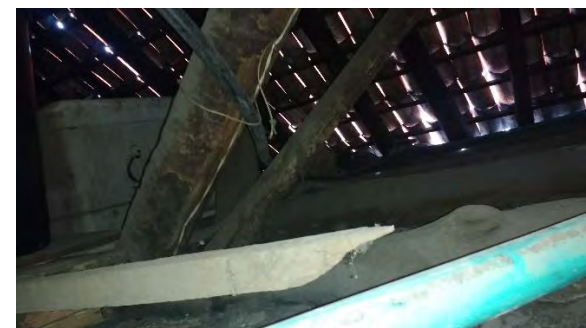
Se cambió el tanque de depósito de agua y la red.

- Dotación sanitaria incompleta (jabón líquido, toallas de papel o sistema de secado de manos en buen estado, papel higiénico).
- No todos los baños cuentan con el formato de limpieza y desinfección, y dicho formato no está siendo diligenciado en su totalidad (firmas de supervisor).

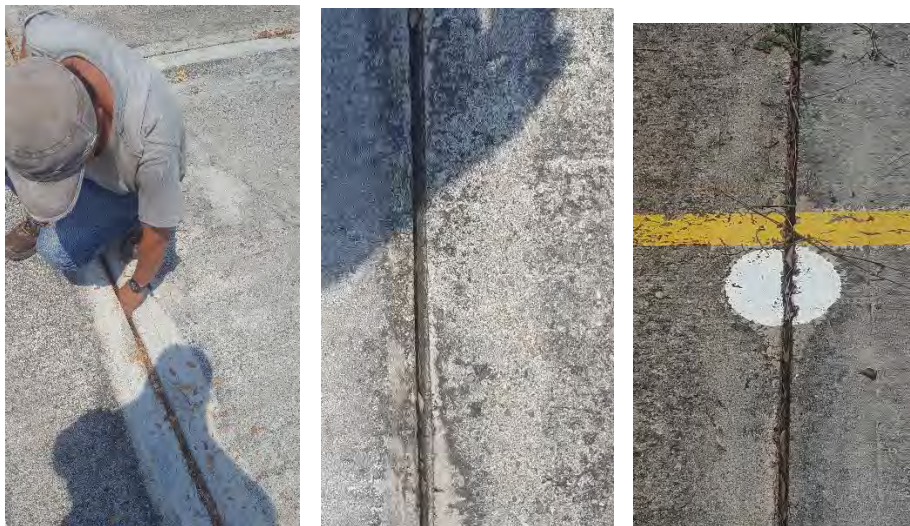
La cancha de basquetbol presenta fisuras y muchas baldosas han cambiado de nivel lo cual puede ocasionar lesiones al momento de tropezarse en ellas. Le ha crecido pasto.

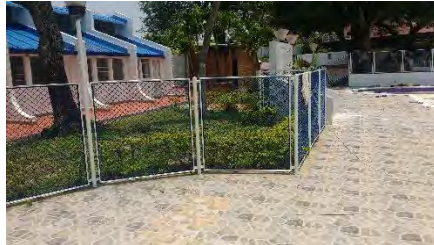
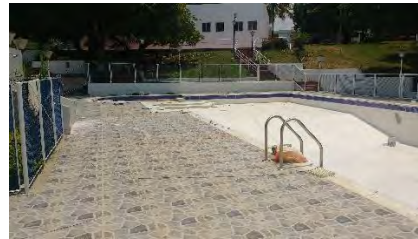
La valla o reja de seguridad no tiene polo a tierra, el cual es necesario por ser de un material metálico que se convierte en un conductor eléctrico en caso de una tormenta eléctrica.  
Los huecos de la valla permiten que niños la puedan escalar

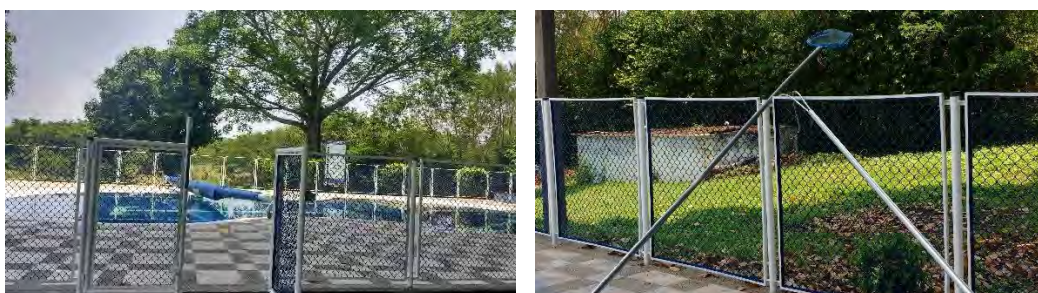
- La valla o reja de seguridad no tiene polo a tierra, el cual es necesario por ser de un material metálico que se convierte en un conductor eléctrico en caso de una tormenta eléctrica.
- Los huecos de la valla permiten que niños la puedan escalar
